Päiväkodin kuntoarvio

Opinnäytetyö

Työn nimi: Päiväkodin kuntoarvio

Kuntoarvioraportti

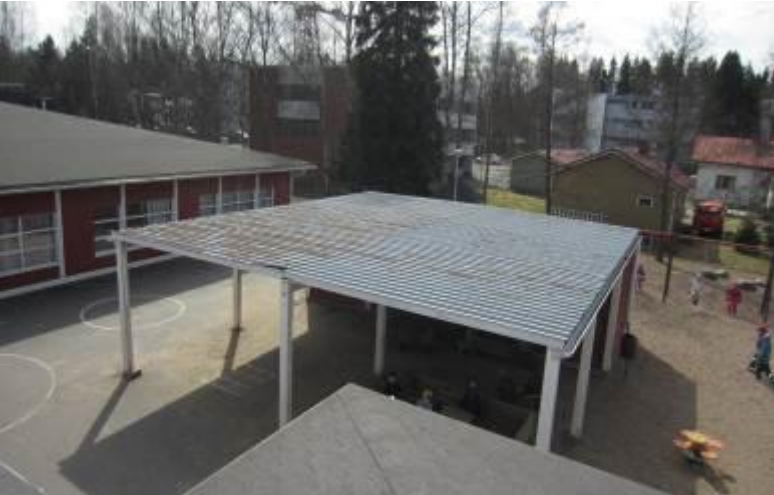
<p>Kuva 2. Varaston profiilipelti on ruostunut.</p> <p>Toimenpide-ehdotukset: <i>Katon profiilipellit suositellaan puhdistamaan ruosteesta ja maalaamaan seuraavan 1-3 vuoden aikana.</i></p>

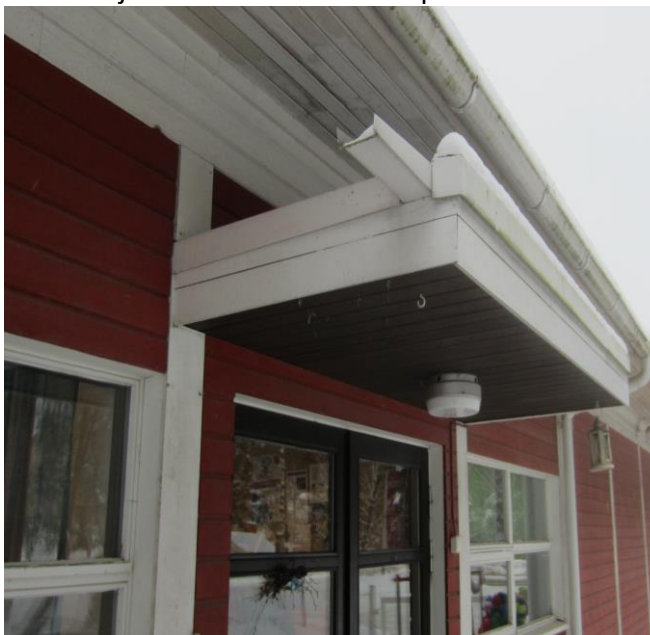
Palleroiden, Nuppujen, Tenavien, kanslian ja lämmönjakohuoneen sisäänkäyntien ulkopuolella on katokset, joissa on sisäänrakennettu vesikouru. Kourusta ei ole syöksyputkea sade- ja sulamisvesille. Ulosheitto on, josta vesi putoaa asfaltille. Keväällä katoksista tippuu lumen sulamisvettä kulkutielle jäätyen siihen. Palleroiden sisäänkäynnin ulkopuolella olevan katoksen pilarin alapuolinen kiinnitys on toteutettu huonosti. Lämmönjakohuoneen katoksen pilarit ovat lahonneet.

Kuva 4. Katoksien vesienohjaus

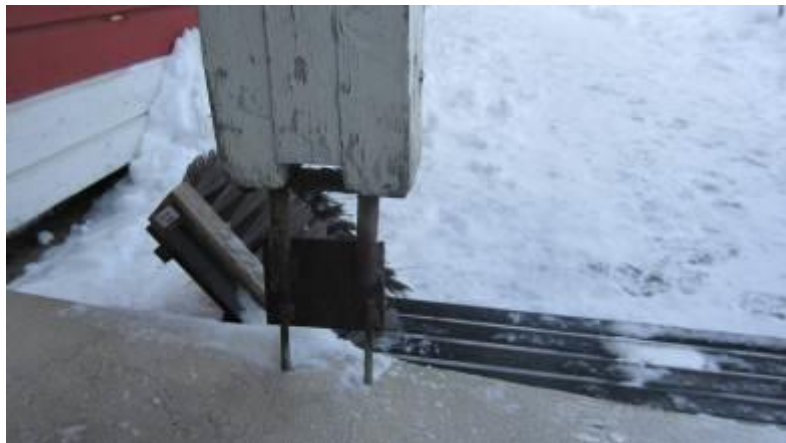
Kuva 5. Palleroiden sisäänkäynnin pilarin alapuolinen kiinnitys on heikko.

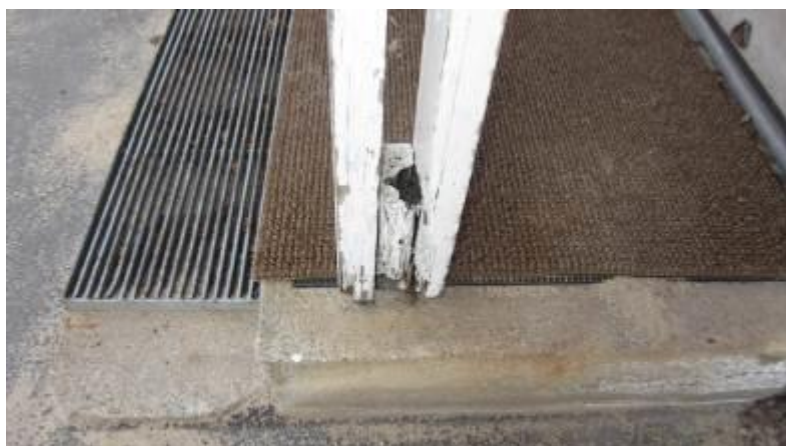
Kuva 6. Lämmönjakohuoneen sisäänkäynnin pilarin alapuoli on lahonnut.

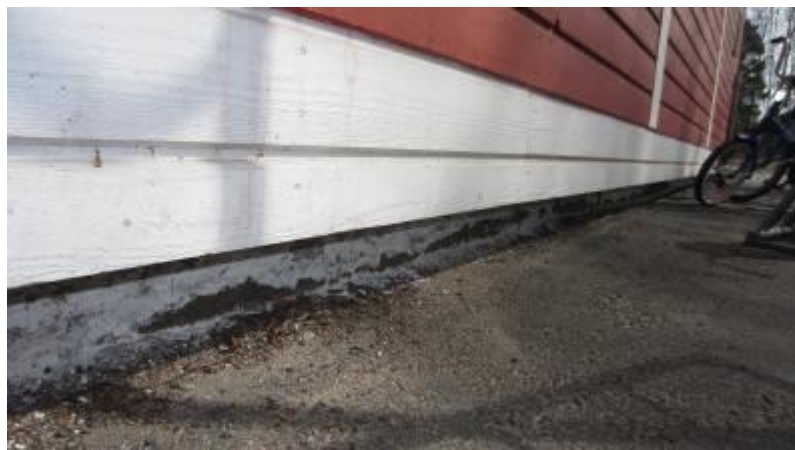
Rakennuksessa on teräsbetoninen perusmuuri sekä antura. Perustuksissa ei silmämääräisesti havaittu viitteitä painumisesta. Etelän puoleisen päädyn perustuksissa oli poikkeuksellisen paljon kalkkeumaa.

Kuva 7. Perustusten kalkkeumaa.

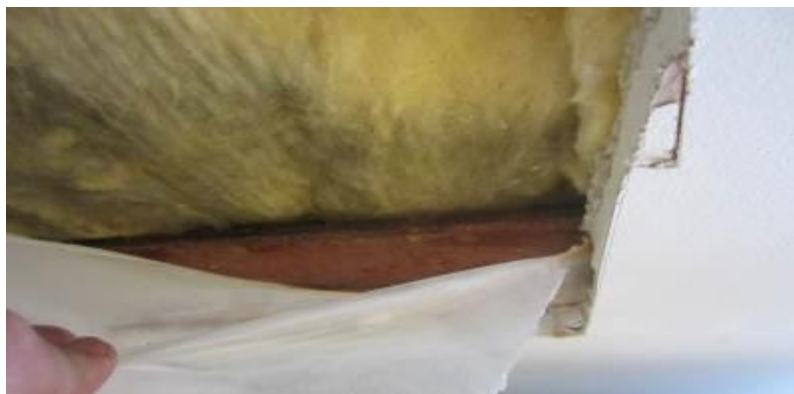
Yläpohjarakenteessa on teräksiset primääripalkit. Katon kipsi-
levyyn tehdyn aukon kautta pystyi näkemään palkin laippa-
osaa. Palkissa ei havaittu viitteitä ruostumisesta.

Kuva 8. Teräspalkin laippaosa.

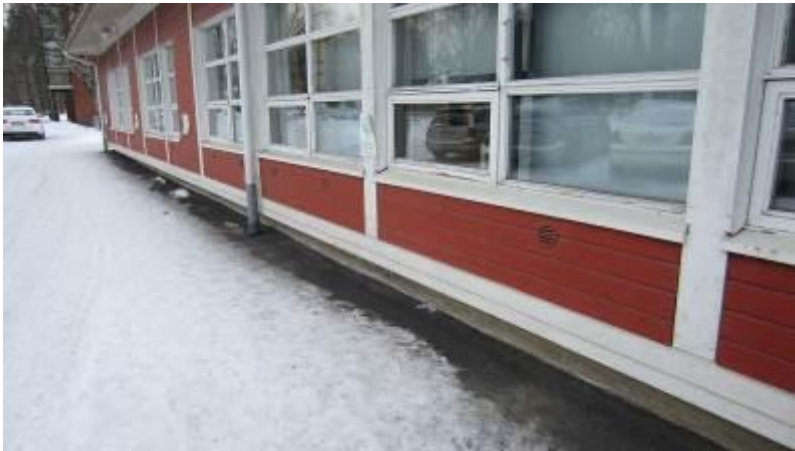
<p>Kuva 9. Julkisivu</p> <p>Toimenpide-ehdotukset: Julkisivun huoltomaalaus seuraavan 1-3 vuoden aikana.</p>

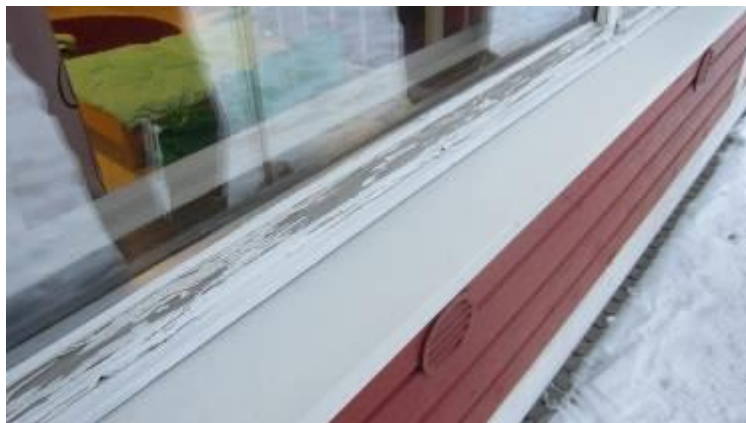
<p>1242 Ikkunat</p>	<p>Ikkunat ovat alkuperäiset. Ikkunalasit ovat kirkkaat ja merkittävää vetoa ei tunnu. Ikkunapielien ulkopuolinen maalipinta on lohkeillut. Tuuletusikkunoiden tiivisteet ovat vanhentuneet, mikä aiheuttaa lämpövuotoja. Tuuletusikkunoihin ei ole asennettu hyönteisverkkoja.</p>

Kuva 10. Ikkunapielien kunto.

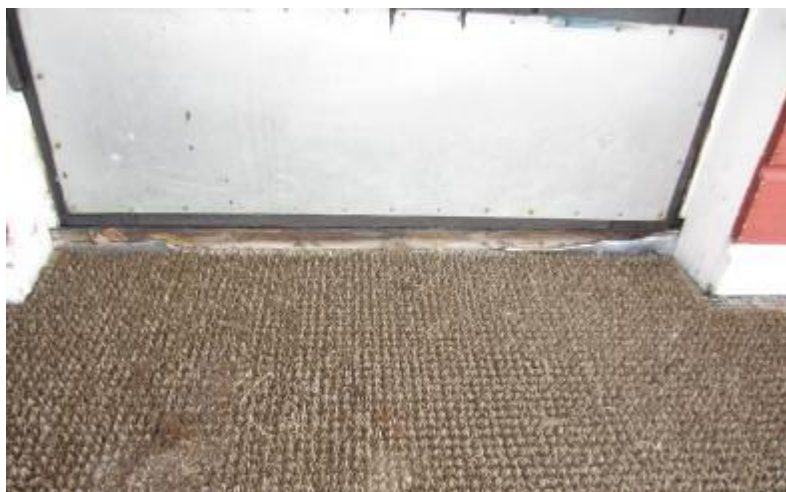
Ulko-ovet ovat alkuperäisiä, mutta ovilasit ovat kirkkaat. Ovi-
en läheisyydessä tuntuu selvää vetoa. Ovia ei ole tiivistetty.
Lämmönjakohuoneen kynnyksestä on vääntynyt suojapelti.

Kuva 11. Lämmönjakohuoneen kynnyksen pelti on vääntynyt.

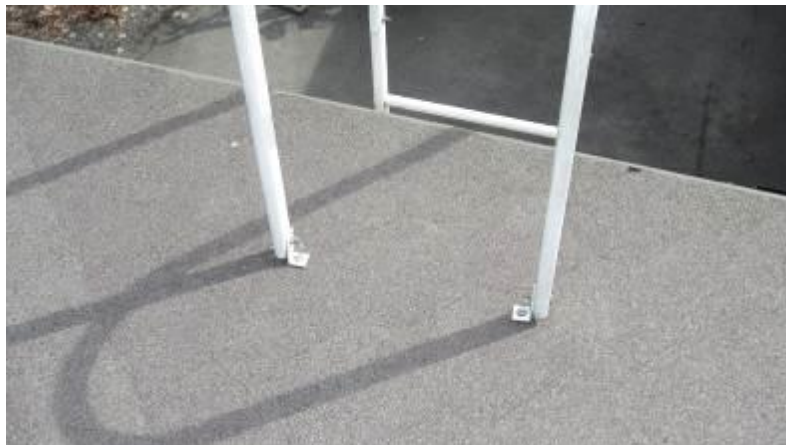
Palotikkaat heiluvat huonon kiinnityksen vuoksi.

Kuva 12. Palotikkaiden yläpään kiinnitys on huono.

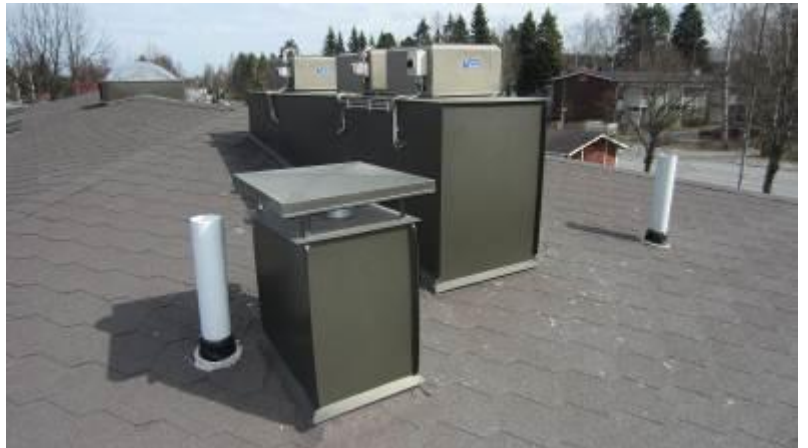
Kuva 16. Tuuletusviemärit ovat alle harjakorkeuden.

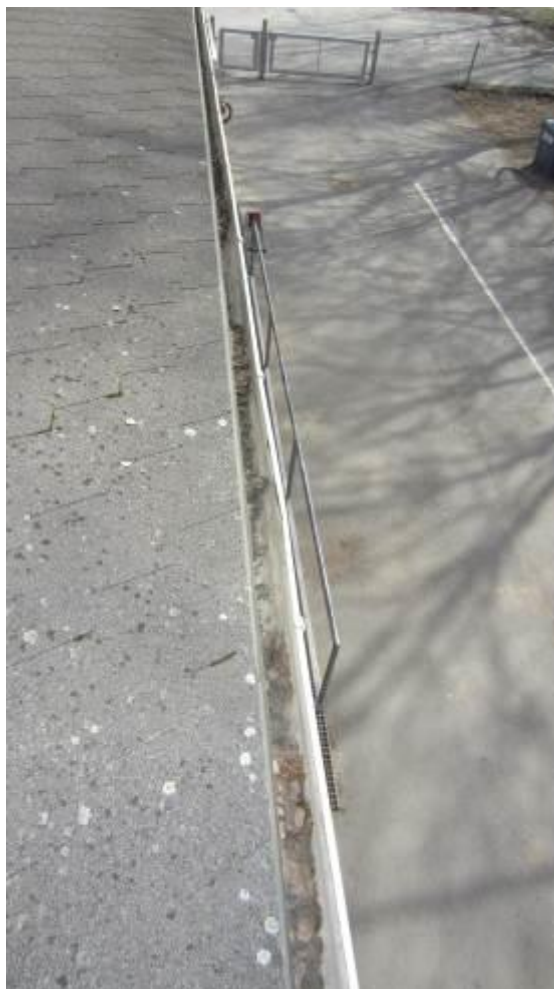
Räystäskourujen kunto on hyvä. Etelän puoleisella sivulla kouruun on kerääntynyt roskia. Syöksyputkien kunto on hyvä ja ne johdettu sadevesijärjestelmään asianmukaisesti.

Kuva 17. Räystäskourussa on lehtiä.

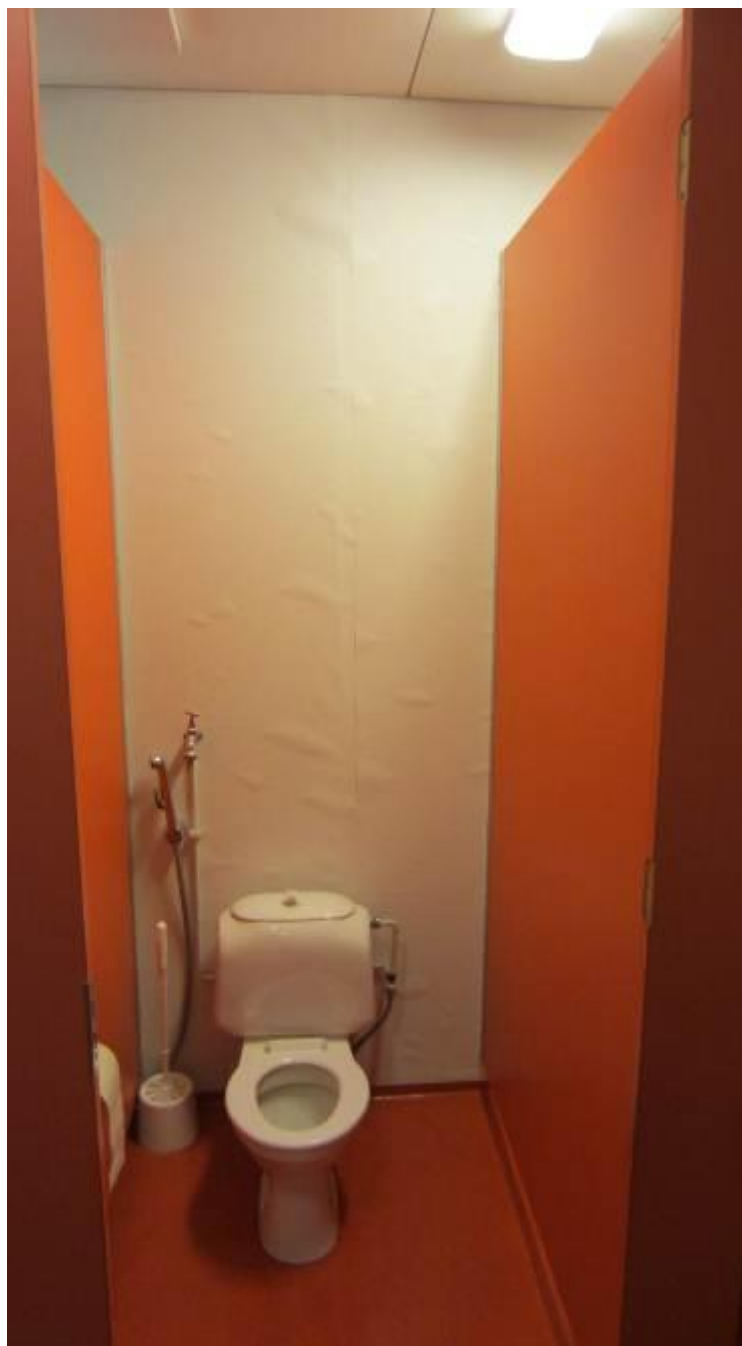
WC-tilassa tapetti on irronnut seinistä. Pintakosteusmittari ei anna viitteitä kosteusvaurioon, vaan todennäköisesti tapetin irtoaminen johtuu huonosta tapettiliisteristä tai tapetointityön laadusta. Siivoushuoneen lattiakaivon ympärille on vaihdettu pala muovimattoa. Pintakosteusmittarilla mitattiin seinän ja lattian pintakosteus niiltä osin, missä pintamateriaali oli kiinni rakenteessa. Mittaustuloksissa ei ollut viitteitä kosteudesta.

Kuva 19. Palleroiden WC-tilan seinissä tapetti kupruilee.

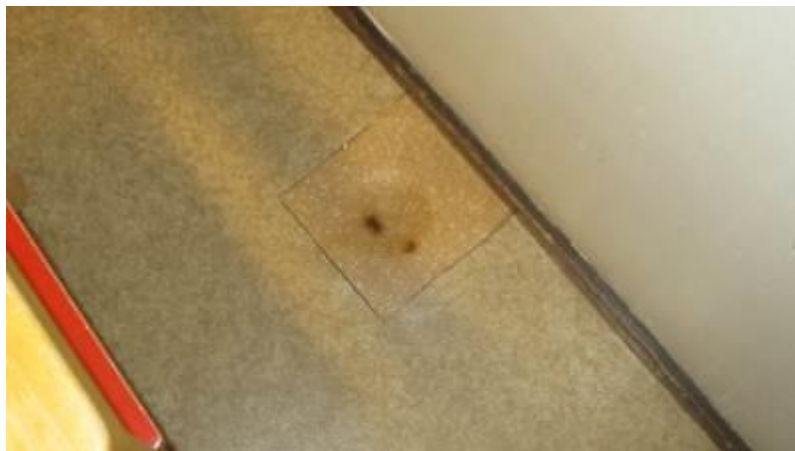
Kuva 20. Muovimaton pala, jolla on peitetty viemäri.

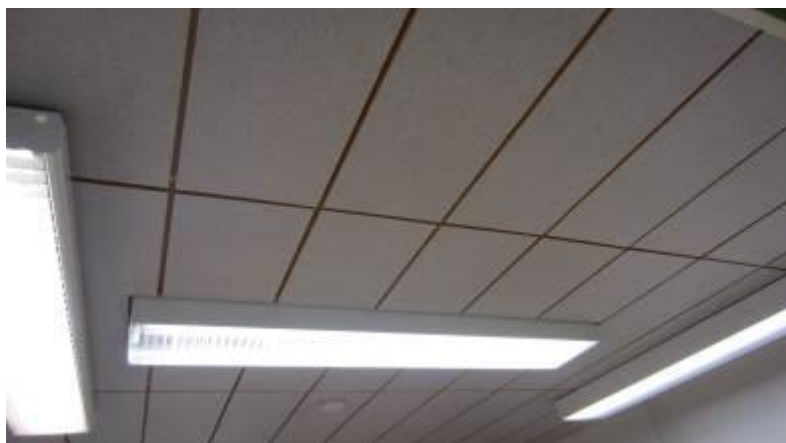
Kuva 21. Akustiikkalevyjä, jotka ovat reunoista auki.

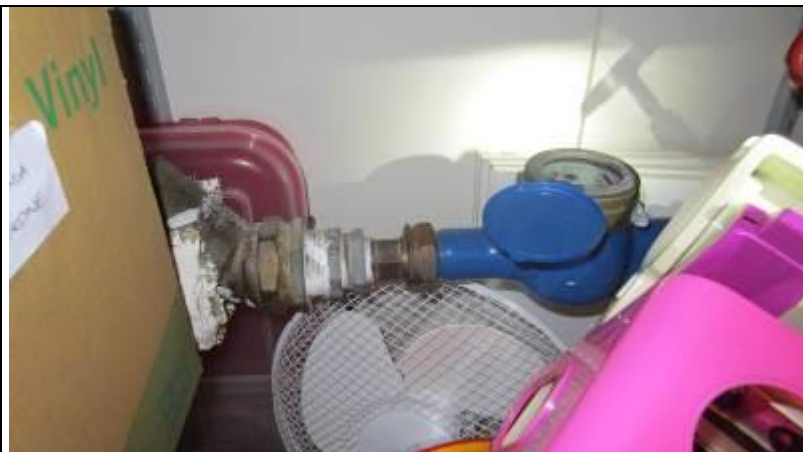
Muksut: Lattiapintamateriaalina on muovimatto, jonka kunto on hyvä. Seinäpinnat ovat maalatut, joka on hyvässä kunnossa. Huoneen komerossa on vesimittari, joka käyttäjien mukaan hikoilee kesäisin ja tiputtaa vettä lattialle.

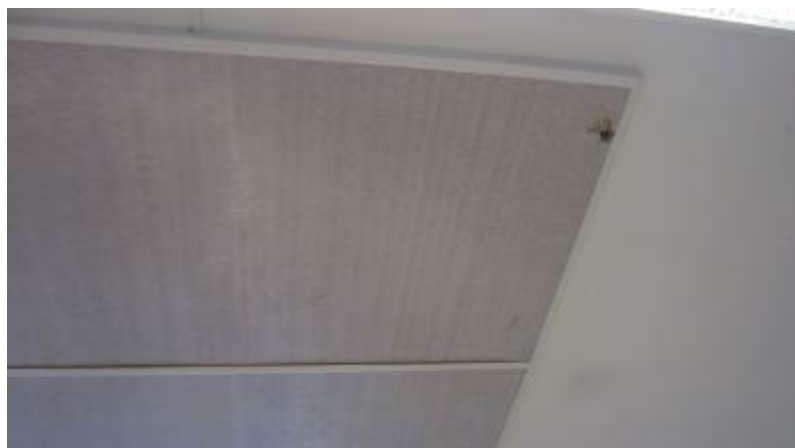
Kuva 23. Nappuloiden nukkumahuoneessa on rikkinäinen akustiikkalevy.

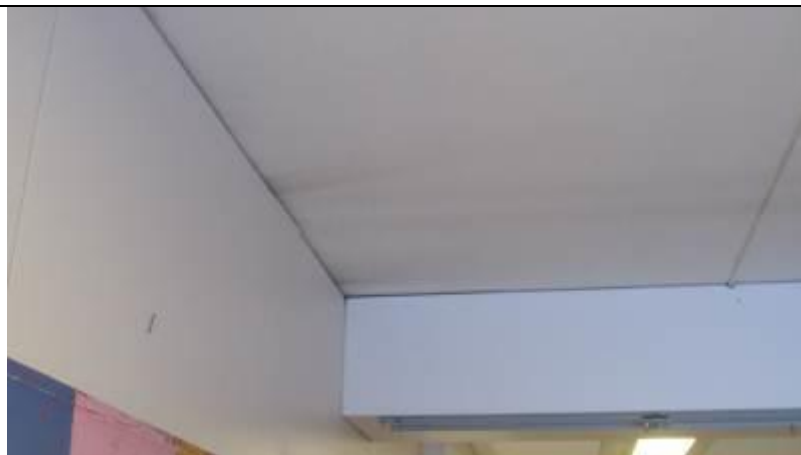
Sali: Lattiapintojen muovimatto ja seinien maalipinta on hyvässä kunnossa. Lämmönjakohuoneesta tulee ilmavuotoa salin puolelle, mikä näkyy katossa likaisuutena.

Kuva 24. Lämmönjakohuoneesta tulee ilmavuotoa salin puolelle.

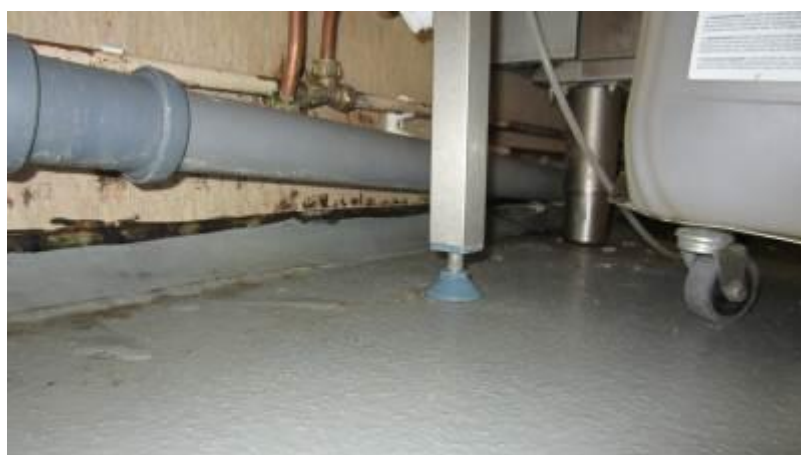
Keittiö: Lattiapinnat ovat massalattia (epoksi) ja seinäpinnat ovat muovimattoa. Altaan takana lattian ja seinän välinen silikonisauma on tummunut. Tämä johtuu roiskevesistä. Altaan edessä oleva lattiaviemäri ei vedä kunnolla, vesi jää seisomaan lattialle. Poistoilmaventtiilien ilmavirtausta testattiin paperilla, minkä avulla huomattiin, ettei poistopuolen ilmanvaihto toimi kunnolla.

Kuva 25. Altaan takana oleva silikonisauma on tummunut.

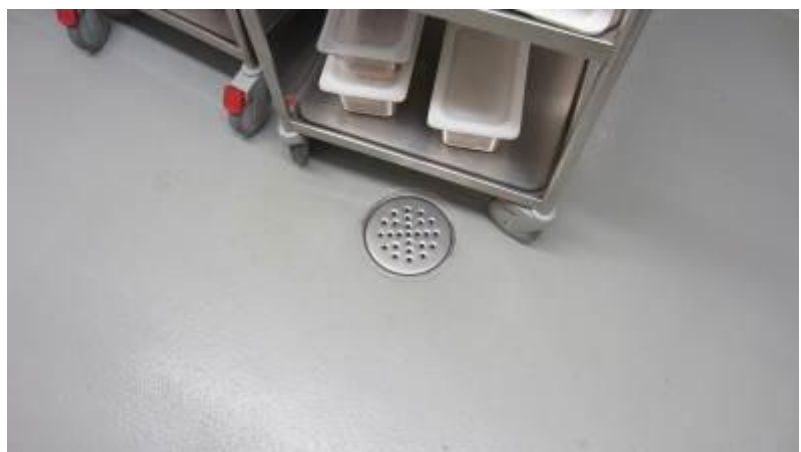
Kuva 26. Lattiakaivo, johon jää vesi seisomaan.

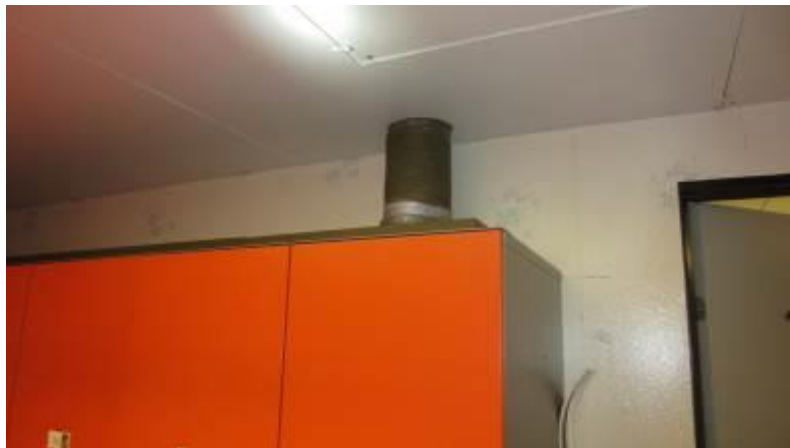
Pukuhuone: Lattiapintamateriaalina on muovimatto ja seinäpinnat ovat maalatut, joiden kunto on hyvä. Käytävän puoleisen sisäänkäynnin vieressä olevan kuivatuskaapin yläpuolen katosta on vuotanut vettä. Katossa ei kuitenkaan näkynyt viitteitä pidempi aikaisesta vuodosta.

Kuva 27. Paikka, mistä vesi on vuotanut.

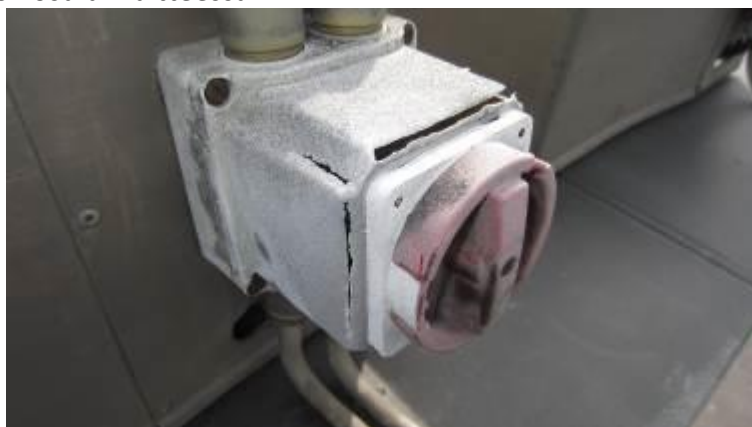
Vanhojen huippuimurien virtakytkinten suojakotelot ovat huonossa kunnossa. Veden pääsy kytkimeen voi aiheuttaa oikosulun laitteessa.

Kuva 28. Vanhan huippuimurin virtakytkimen suojakotelo on hapettunut.
